INSPEKTIONSBERICHT

Untersuchung Donau-oder-Kanal, Becken III GFW2-WA-04426/003 Probenahmedatum: 17.09.2019	
Auftraggeber	IG DOK III Interessengemeinschaft Donau-Oder-Kanal Becken III
Anschrift des Auftraggebers	DOK III, NO 43 A 2301 GROß-ENZERSDORF
Auftrag vom / Zahl	Dauerauftrag
Auftragsnummer	E1907801
Berichtsnummer	E1907801/01I
Geschäftszahl	10432
Ausstellungsdatum	06.11.2019
Sachbearbeiter	Mag. Ulrich Purtscher
Anzahl der Textseiten	3 Seiten
Anzahl der Beilagen	7 Seiten

SEEWASSERUNTERSUCHUNG E1907801/011

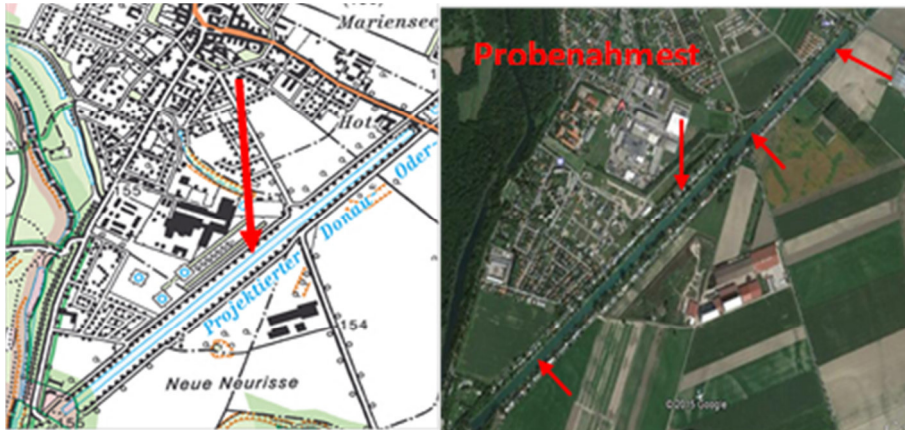
Probenehmer/Inspektor:	Mag. Ulrich Purtscher
Datum der Inspektion:	17.09.2019
Uhrzeit der Probenahme:	14:00 Uhr
Stelle der Probenahme:	vom Boot aus (siehe Lageskizze)
Witterungsverhältnisse:	l. windig, nieseln, bedeckt, 20°C
Zugang:	Anruf Fr. Pölzel
