**IG DOK III Interessengemeinschaft Donau-Oder-Kanal Becken III**  
**DOK III, NO 43**  
**2301 Groß-Enzersdorf**

## Inspektionsbericht

Auftrag	<b>Seewasseruntersuchung Donau-Oder-Kanal, Becken 3, Groß-Enzersdorf</b>
Behördenreferenz	<b>GFW2-WA-04426/003</b>
Auftrag vom / Zahl	<b>18.05.2000 / Dauerauftrag</b>
Anlass der Untersuchung	<b>Beweissicherung</b>
Geschäftszahl	<b>10432</b>
Auftragsnummer	<b>E2312971</b>
Inspektionsberichtsnummer	<b>E2312971/02I</b>
Projektbearbeiter/in	<b>Mag. Ulrich Purtscher</b>
Ort der Probenahme	<b>Badesee Donau-oder-Kanal, Becken III, 2301 Groß-Enzersdorf</b>
Datum der Probenahme / Inspektion	<b>13.09.2023</b>
Probenübergabedatum	<b>13.09.2023</b>
Prüfungszeitraum	<b>13.09.2023 - 20.10.2023</b>
Ausstellungsdatum des Berichts	<b>20.10.2023</b>
Probennehmer/in / Inspektor/in:	<b>Tobias Schmiedecker, MSc</b>
Seitenzahl	<b>1 von 5</b>
Beilagen	<b>Ergebnisliste</b> <b>Hydrobiologische Untersuchung</b> <b>Biozönotische Untersuchung</b> <b>Gewässerprofil</b> <b>Prüfbericht Labor (E2312971/01LL)</b>

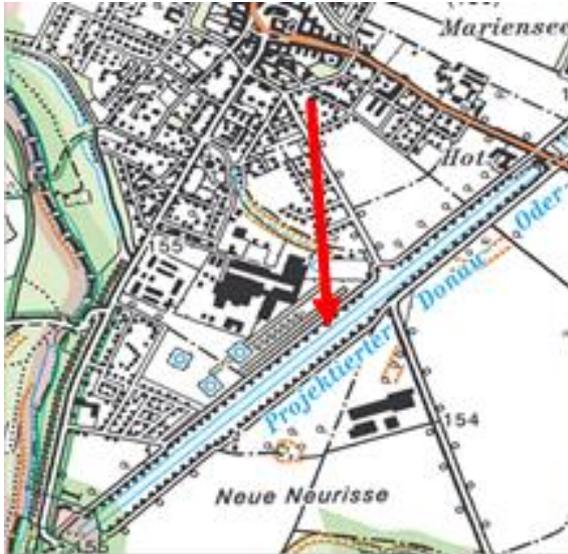
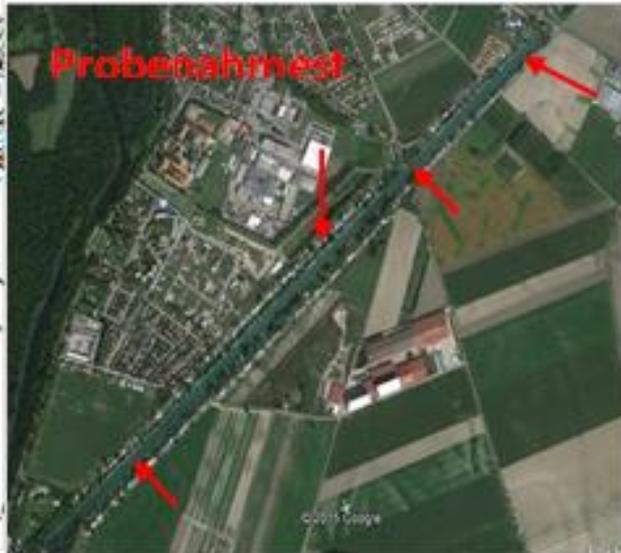
**Probenahmestelle**

Uferbeschaffenheit:

Uferlinie:	strukturiert
Ufervegetation:	teilweise verwachsen

Freiwasserzone:

Flachwasserzonen:	ja
Tiefwasserbereiche:	nein
Makrophytenaufwuchs:	ja, mittel

Sediment: Schotter, Faulschlamm

Umlandnutzung: Landwirtschaft, verbaute Flächen
