**IG DOK III Interessengemeinschaft Donau-Oder-Kanal Becken III**  
**DOK III, NO 43**  
**2301 Groß-Enzersdorf**

### Inspektionsbericht

Auftrag	<b>Seewasseruntersuchung Donau-Oder-Kanal, Becken 3, Groß-Enzersdorf</b>
Behördenreferenz	<b>GFW2-WA-04426/003</b>
Auftrag vom / Zahl	<b>18.05.2000 / Dauerauftrag</b>
Anlass der Untersuchung	<b>Beweissicherung</b>
Geschäftszahl	<b>10432</b>
Auftragsnummer	<b>E2506457</b>
Inspektionsberichtsnummer	<b>E2506457/02I</b>
Projektbearbeiter/in	<b>Mag. Ulrich Purtscher</b>
Ort der Probenahme	<b>Badesee Donau-oder-Kanal, Becken III, 2301 Groß-Enzersdorf</b>
Datum der Probenahme / Inspektion	<b>20.05.2025</b>
Probenübergabedatum	<b>20.05.2025</b>
Prüfungszeitraum	<b>20.05.2025 - 18.06.2025</b>
Ausstellungsdatum des Berichts	<b>18.06.2025</b>
Probennehmer/in / Inspektor/in:	<b>Tobias Schmiedecker, MSc</b>
Seitenzahl	<b>1 von 5</b>
Beilagen	<b>Ergebnisliste Hydrobiologische Untersuchung Biozönotische Untersuchung Gewässerprofil Prüfbericht Labor (E2506457/01LL)</b>

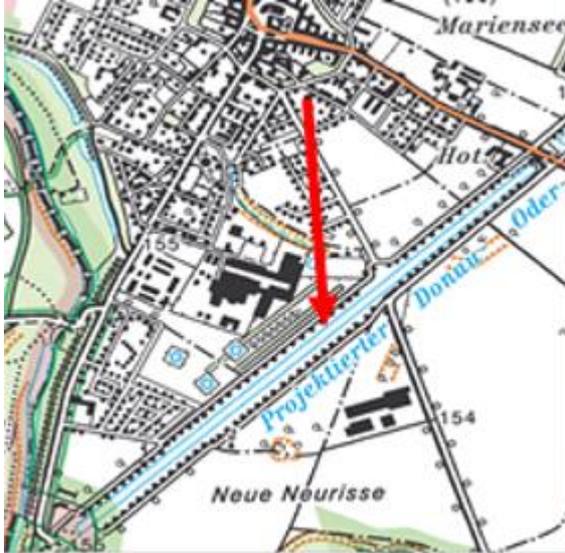
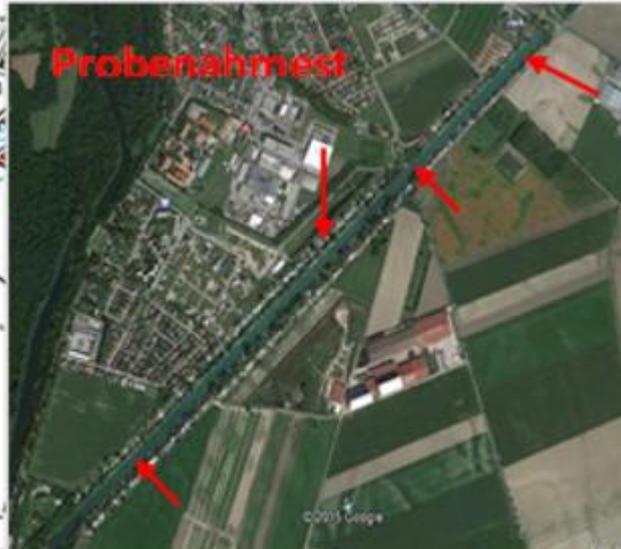
**Probenahmestelle**

Uferlinie:	strukturiert
Ufervegetation:	teilweise verwachsen

Flachwasserzonen:	ja
Tiefwasserbereiche:	nein
Makrophytenaufwuchs:	ja, mittel

Sediment:	Schotter, Faulschlamm
-----------	-----------------------

Umlandnutzung:	Wiese, Landwirtschaft, verbaute Flächen
----------------	---
