INSPEKTIONSBERICHT

gem. ÖNORM M6230:2018-03

Untersuchung Donau-oder-Kanal, Becken III GFW2-WA-04426/003 Probenahmedatum: 23.05.2019	
Auftraggeber	IG DOK III Interessengemeinschaft Donau-Oder-Kanal Becken III
Anschrift des Auftraggebers	DOK III, NO 43 A 2301 GROß-ENZERSDORF
Auftrag vom / Zahl	Dauerauftrag
Auftragsnummer	N1903501
Berichtsnummer	N1903501/01I
Geschäftszahl	10432
Ausstellungsdatum	04.07.2019
Sachbearbeiter	Mag. Ulrich Purtscher
Anzahl der Textseiten	3 Seiten
Anzahl der Beilagen	7 Seiten

SEEWASSERUNTERSUCHUNG N1903501/01I

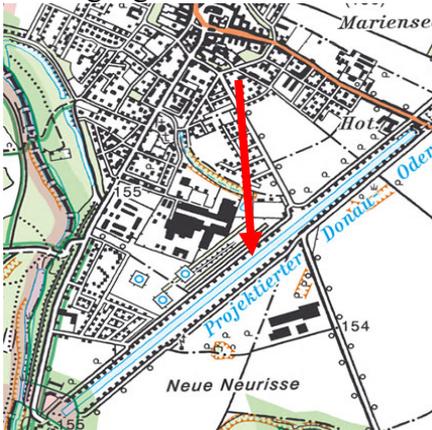
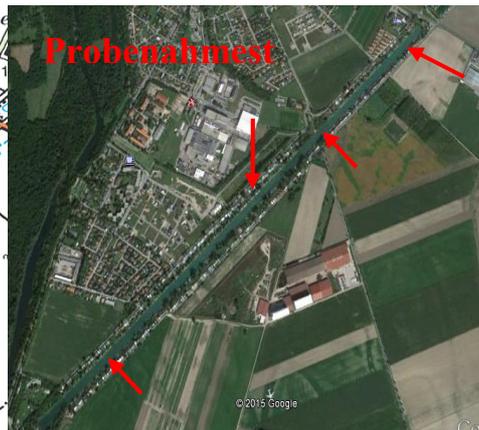
Probenehmer/Inspektor: MSc Bernhard Zens
 Datum der Inspektion: 23.05.2019
 Uhrzeit der Probenahme: 13:00 Uhr
 Stelle der Probenahme: vom Boot aus
 Witterungsverhältnisse: windig, trocken, bedeckt, 14°C
 Zugang: Anruf Fr Fingerhut

Uferlinie: strukturiert
 Ufervegetation: teilweise verwachsen

Flachwasserzonen: ja
 Tiefwasserbereiche: nein
 Makrophytenaufwuchs: ja
