Inspektionsbericht

Auftrag	Seewasseruntersuchung Donau-Oder-Kanal, Becken 3, Groß-Enzersdorf
Behördenreferenz	GFW2-WA-04426/003
Auftrag vom / Zahl	18.05.2000 / Dauerauftrag
Anlass der Untersuchung	Beweissicherung
Geschäftszahl	10432
Auftragsnummer	E2307057
Inspektionsberichtsnummer	E2307057/02I
Projektbearbeiter/in	Mag. Ulrich Purtscher
Ort der Probenahme	Badesee Donau-oder-Kanal, Becken III, 2301 Groß-Enzersdorf
Datum der Probenahme / Inspektion	08.05.2023
Probenübergabedatum	08.05.2023
Prüfungszeitraum	08.05.2023 - 22.05.2023
Ausstellungsdatum des Berichts	25.05.2023
Probennehmer/in / Inspektor/in:	Julia Weber, MSc
Seitenzahl	1 von 5
Beilagen	Ergebnisliste Hydrobiologische Untersuchung Biozönotische Untersuchung Gewässerprofil Prüfbericht Labor (E2307057/01LL)

Gewässer: Badensee Donau-oder-Kanal, Becken III, 2301 Groß-Enzersdorf

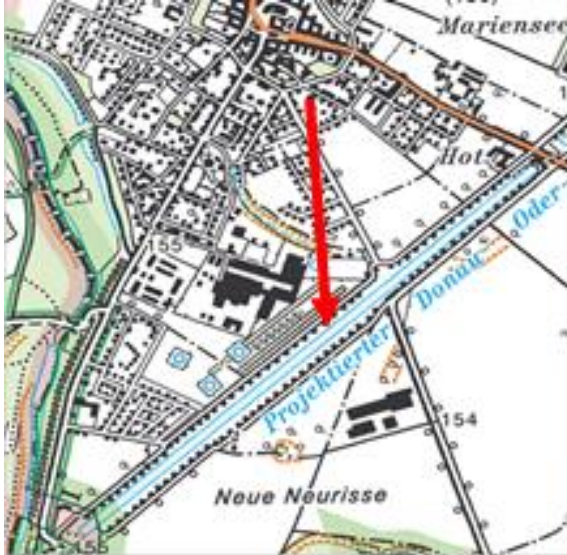
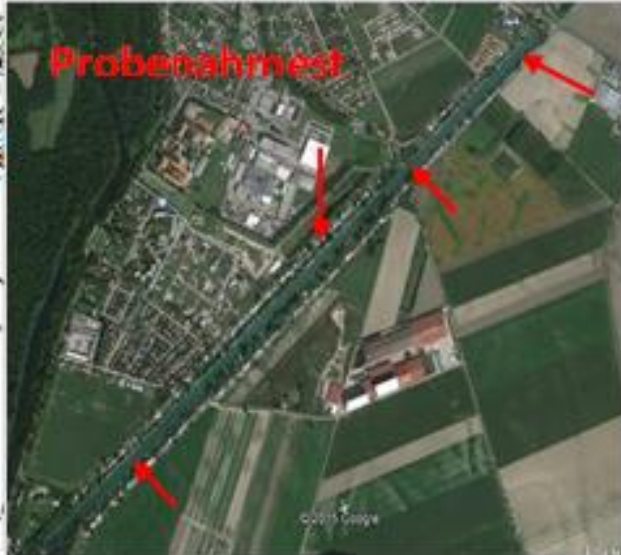
Probe Nr.	1
Entnahmestelle	Oberflächenprobe; Nord
Interne Probennummer	E2307057/001
Probenahmestelle	vom Boot aus
Probe Nr.	2
Entnahmestelle	Oberflächenprobe; Mitte
Interne Probennummer	E2307057/002
Probenahmestelle	vom Boot aus
Probe Nr.	3
Entnahmestelle	Oberflächenprobe; Fa. Ardo
Interne Probennummer	E2307057/003
Probenahmestelle	vom Boot aus
Probe Nr.	4
Entnahmestelle	Oberflächenprobe; Süd
Interne Probennummer	E2307057/004
Probenahmestelle	vom Boot aus
