Inspektionsbericht

Auftrag	Seewasseruntersuchung Donau-Oder-Kanal, Becken 3, Groß-Enzersdorf
Behördenreferenz	GFW2-WA-04426/003
Auftrag vom / Zahl	18.05.2000 / Dauerauftrag
Anlass der Untersuchung	Beweissicherung
Geschäftszahl	10432
Auftragsnummer	E2605857
Inspektionsberichtsnummer	E2605857/02I
Projektbearbeiter/in	Mag. Ulrich Purtscher
Ort der Probenahme	Badesee Donau-oder-Kanal, Becken III, 2301 Groß-Enzersdorf
Datum der Probenahme / Inspektion	06.05.2026
Probenübergabedatum	06.05.2026
Prüfungszeitraum	06.05.2026 - 01.06.2026
Ausstellungsdatum des Berichts	01.06.2026
Probennehmer/in / Inspektor/in:	Georg Rabl
Seitenzahl	1 von 5
Beilagen	Ergebnisliste Hydrobiologische Untersuchung Biozönotische Untersuchung Gewässerprofil Prüfbericht Labor (E2605857/01LL)

Gewässer: Badensee Donau-oder-Kanal, Becken III, 2301 Groß-Enzersdorf

HYDROBIOLOGISCHE UNTERSUCHUNG / INSPEKTION

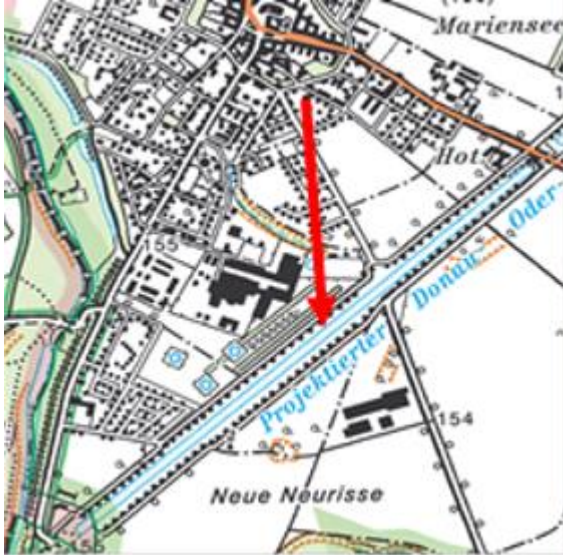
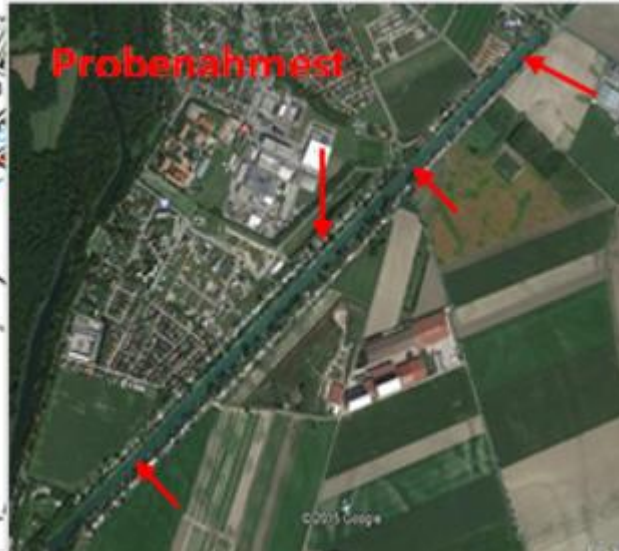
Probenahmestelle

Verwendung des Gewässers

Bade- und Erholungssee

Uferbeschaffenheit:

Uferlinie:

strukturiert

Ufervegetation:

teilweise verwachsen

Flachwasserzonen:

ja

Makrophytenaufwuchs:

ja, mittel

Sediment:

Schotter, Faulschlamm
